## Gutsanlage Falkenhagen

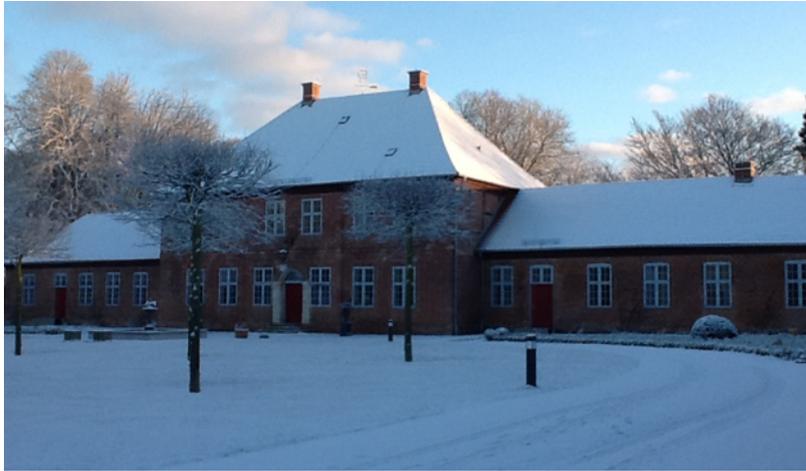
Abb. 1: Falkenhagen. Gutshaus, vom Ehrenhof gesehen.

Das Gutshaus wurde 1693 als zweigeschossiges, siebenachsiges Backsteingebäude mit Walmdach errichtet. An beiden Seiten des zentralen Haupthauses sind eingeschossige, sechsachsige Flügel angebaut. In der Mitte des 18. Jahrhunderts kamen rechtwinklig zum Gutshaus liegende Wirtschaftsbauten hinzu. Im Jahre 2010 wurde die Gutsanlage samt des Parks durch die BHL Budde Heinen Land KG erworben. Bis dahin war das Gutshaus zu Teilen bewohnt und somit vor Vandalismus und schwerwiegendem Verfall geschützt.

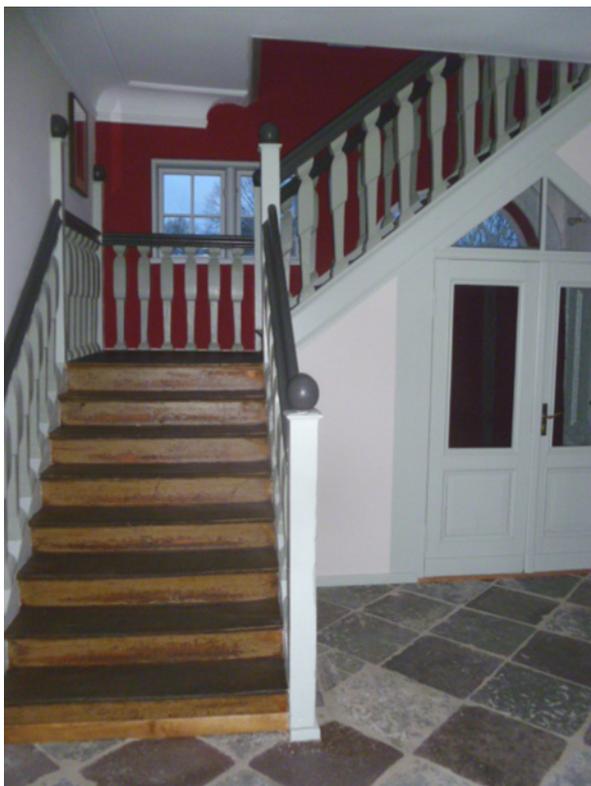
Abb. 2: Falkenhagen. Restaurierte Treppe im Haupthaus.

Die Sanierung der Gutsanlage erfolgte im respektvollen Umgang mit historischer Substanz und hoher gestalterischer sowie handwerklicher Qualität. Die seit der Errichtung des Haupthauses überlieferten Raumstrukturen blieben erhalten. Vorhandene historische baufeste Ausstattungen wie Treppen, Türen und Paneele wurden mit viel Liebe zum Detail aufgearbeitet; die Stuckdecken restauratorisch wieder zur Geltung gebracht (Abb. 2).

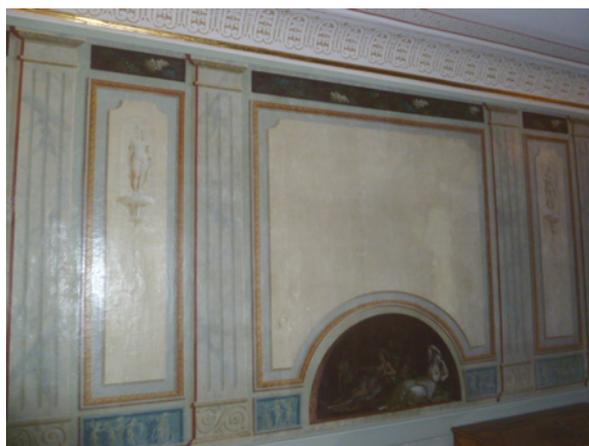
Abb. 4: Falkenhagen. Restaurierte Wandbespannung im Erdgeschoss.

Hervorzuheben ist der Wiedereinbau der restaurierten Wandbespannung aus dem 19. Jahrhundert an ihrem angestammten Platz im Saal im Erdgeschoss (Abb. 4).
