Der Musikpavillon in Sassnitz

Musikpavillon Sassnitz, Landkreis Vorpommern-Rügen. Landseitige Hauptansicht.

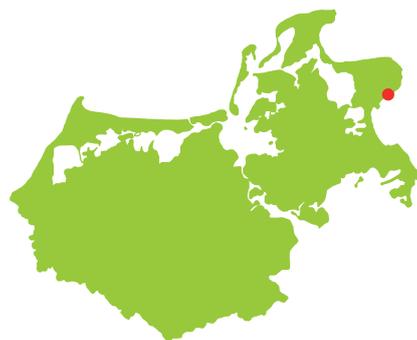
...befindet sich am östlichen Ende der Kurpromenade. Es besteht aus einer zentralen fächerförmigen Betonskulptur - gerne als „Kurmuschel“ bezeichnet - mit seiner Hauptansicht zum Land hin orientiert und zwei symmetrisch links und rechts daneben angeordneten Funktionsgebäuden.

Die Skulptur wurde aus Spritzbeton mit Eisenbewehrung ohne Hilfsschalung im sogenannten Torkretierverfahren errichtet. Mit den Maßen ca. 20x10 m und etwa 6,9 m Höhe ist sie auf einer dreistufigen Bühne aus Waschbeton-Platten verankert und vermittelt den Eindruck einer abtauchenden Walfluke. Die Funktionsgebäude wirken mit ihrer gerundeten Form und den aus dem Schiffbau stammenden runden Fenstern wie Schiffsaufbauten.
